第6章 下水道管渠の維持管理

1 相模川流域下水道管渠の維持管理

2 酒匂川流域下水道管渠の維持管理

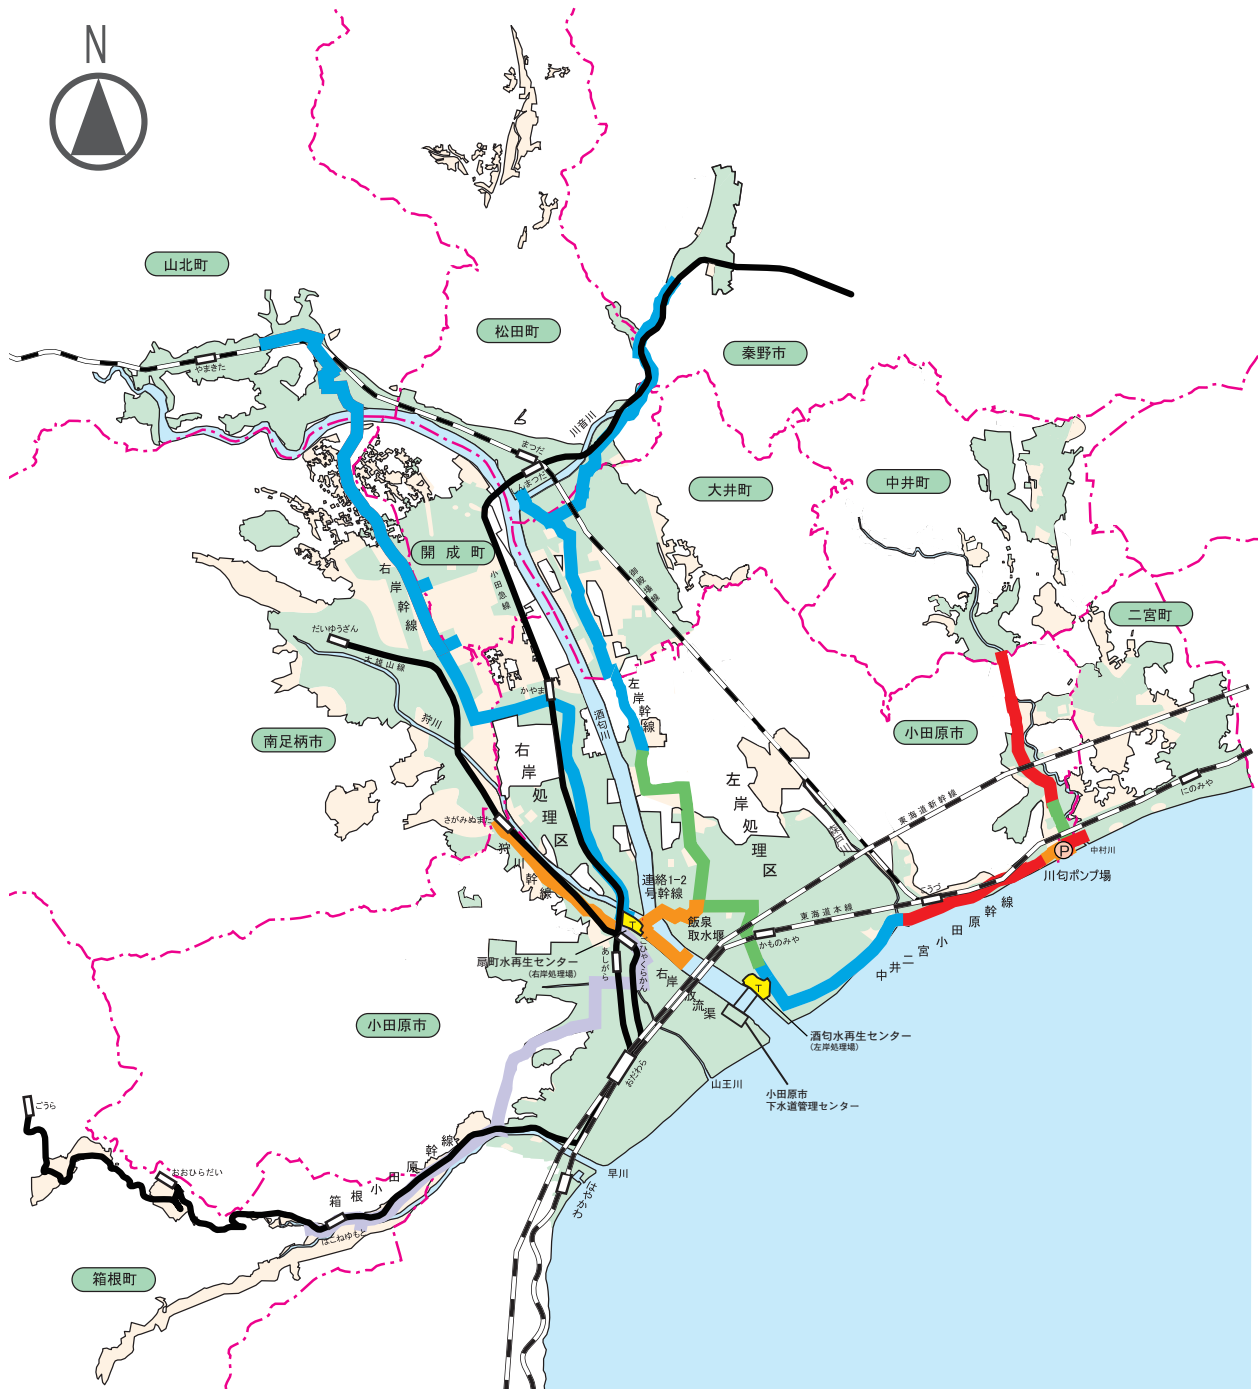
酒匂川流域 管渠・人孔内部調査実施箇所

管渠供用延長	調査年度	実施状況	
46.3km	平成 28 年度	右岸幹線 (2 回目)	7.2km
		計	7.2km
	平成 29 年度	左岸幹線 (2 回目)	8.6km
		計	8.6km
	平成 30 年度	狩川幹線	2.9km
		放流渠	0.9km
		連絡 1 号幹線	1.5km
		連絡 2 号幹線	1.6km
連絡 1 号幹線バイパス管		0.06km	
計	7.0km

左岸幹線：管渠部 9 箇所・人孔部 63 基 接着補強型止水工法

中井二宮小田原幹線：管渠部 1 箇所 塗布型防食工
